**新疆中天恒业建材有限责任公司  
“6·8”机械伤害事故调查报告  
公布稿**

新疆中天恒业建材有限责任公司“6·8”

机械伤害事故调查组

2022 年 7 月 6 日

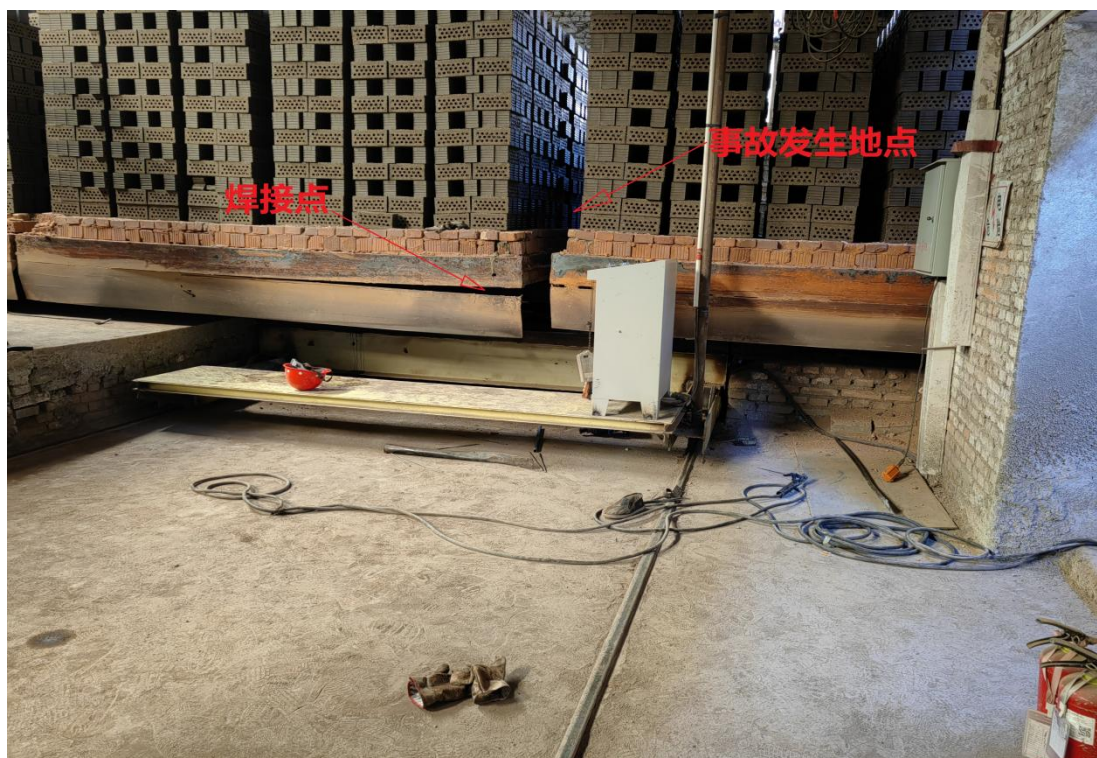
事故现场图片

事故勘验现场位于该厂制砖生产线，南北布局，南北长为 60m，东西宽为 20 米，占地面积 1200m<sup>2</sup>，分为两个车间，北侧为制砖生产车间，南侧为晾晒车间，生产车间与晾晒车间中间有实体砖墙隔离，隔离墙设置有一道门互通，且设置水泥阶梯，生产车间与晾晒车间水平落差 1.7m。生产车间西侧有一道窑车运输轨道直通晾晒车间，晾晒车间南北设置 4 条窑车运输轨道、南北分别设置摆渡车，生产车间生产成型湿砖坯由窑车运输至晾晒车间经北侧摆渡车进入 4 条轨道进行晾干，干燥后由南侧摆渡车运至隧道窑进行烧制。事故发生地点位于晾晒车间第一道窑车轨道处。

窑车检修作业必须在室外空旷处作业，不允许在车间内对窑车进行检修作业的情况下，6时33分左右，夜班维修工贺某在维修前未通知任何人员、未采取任何防护措施的情况下，贺某拿着电焊机进入生产车间，随后维修工刘某拿着电焊帽、电焊线进入生产车间，因窑车护板缝隙较大，不便焊接，刘某某又去找来千斤顶。6时39分贺某接通电焊机后进入晾晒车间，刘某站在窑车外侧用千斤顶将护板缝隙顶紧，贺某违章进入窑车轨道中间开始对护板进行焊接作业，6时41分位于生产车间窑盘操作工曾某开动窑车将3辆装满砖坯的窑车从生产车间送往晾晒车间，此时站在两部窑车之间的贺某颈部、胸部遭到挤压，随后刘某跑到生产车间说出事了，让窑盘操作工曾某立即停车，同时通知当班工人进入现场帮忙救人，现场工人用撬杠将两部窑车分离开，将挤压在窑车中间的贺某救出；7时10分救援人员将贺某抬上车离开厂区送往医院救治。

贺某安全意识淡薄，对作业场所存在的安全风险认识不足，违反安全操作规程，违章操作。在事故发生前一日，中天砖厂已通知，要求对窑车检修作业必须在室外空旷处作业，不允许在车间内对窑车进行检修作业的情况下，贺某未采取停电、停机措施和告知窑车操作工的情况下，擅自违规在两部窑车之间从事焊接作业，导致被窑车挤压死亡，是造成此次事故发生的直接原因。

1、新疆中天恒业建材有限责任公司要深刻汲取此次事故教训，严格落实安全生产主体责任，进一步加强安全生产教育、培训力度和督导检查工作，特别是新进员工必须熟练掌握本职岗位的安全生产规章制度和安全操作规程，并在工作中贯彻落实；加强对作业区域存在危险因素的岗位现场安全管理工作，不断提高安全生产事故隐患排查和治理的力度，采取技术、管理措施，及时发现并消除事故隐患。要在明显的危险区域设置醒目的安全警示标志，让员工了解工厂特别是车间、设备、设施的危险性，不冒险去危险区域作业。要分析辨识设备、场所的风险，针对危险区域设置必要且完善的防护措施，解决风险认识盲区，针对不需要常规作业人员进入且属于危险区域要深入分析，制定必要的防护措施，进一步提高设备设施的本质安全性。
