沙湾市盘龙油脂有限责任公司“2·20” 机械伤害事故调查报告

2022年2月20日，沙湾市盘龙油脂有限责任公司劳务外包单位沙湾新贵装卸服务有限公司外聘打包机厂家维护人员在2号棉壳库检修螺旋输送机作业时，发生一起机械伤害事故，事故导致1人死亡，直接经济损失约198万元。

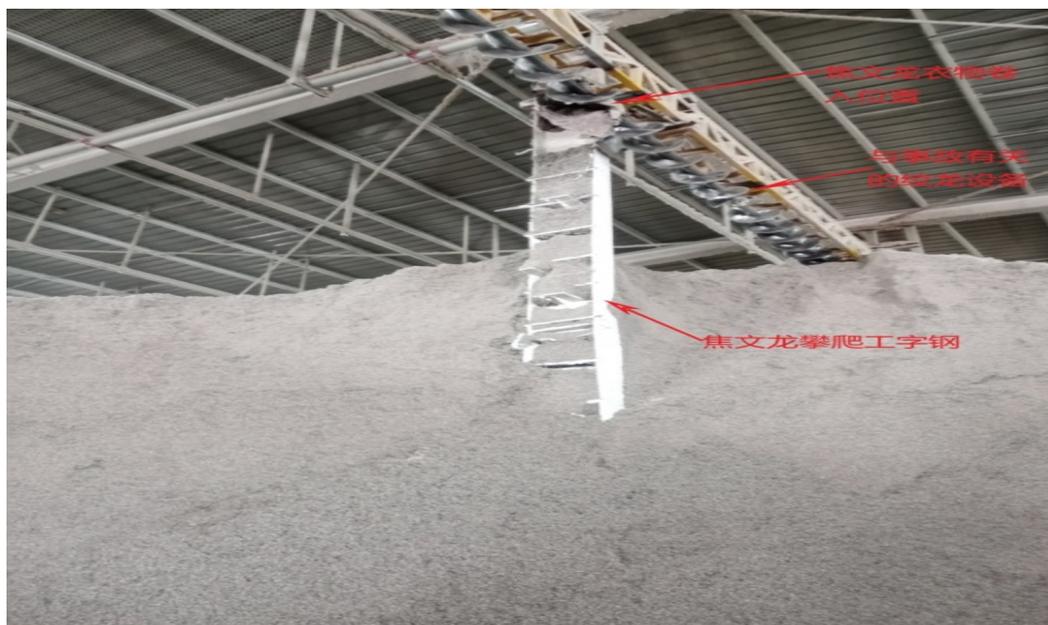
图一 2号库棉壳装车作业区

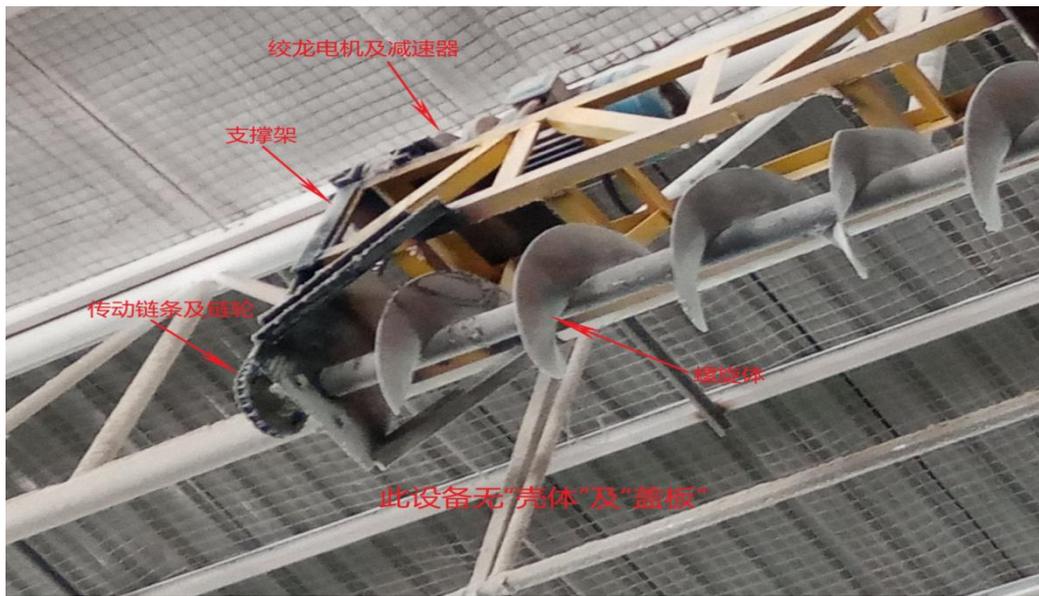
事故设备为螺旋输送机，入口位于棉壳储存仓库西北侧，设备东西宽 11 米，南北长 38.7 米。主要有螺旋叶片、实心轴、U 型槽等部件组成，以平行形式输送棉籽壳，离地面距离为 7 米，整体材质为铁质。实心轴及螺旋叶片均约 25cm，螺旋叶片下方未安装防护网。东门西侧约 20 米左右设置有视频监控。（图二）

图二 事故现场螺旋输送机

物的不安全状态：螺旋输送机未安装防护装置，不符合 JBT7679-2019 螺旋输送机结构设计要求，设备存在缺陷，致使形成危险区域，导致事故发生。

4、加强对生产现场的安全管理，对现场存在缺陷的设备设施及时采取可靠的安全措施，安全管理部门加强现场监督检查，各车间、区域要严格落实安全生产职责，确保每一项作业在安全措施落实到位的情况下实施。

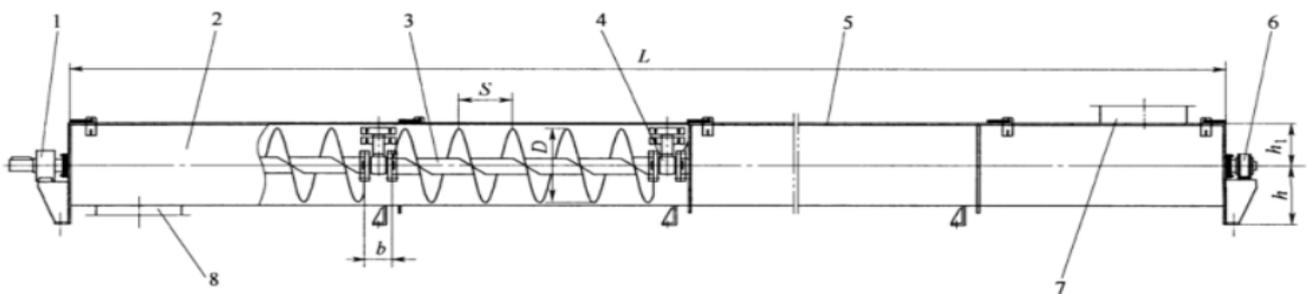
事故涉及的螺旋输送机设备零部件由新贵装卸服务有限公司自行设计组装，产权归新贵公司所有。设备在企业投产运行时间为 2021 年 10 月，此设备无相应的保护壳体及盖板，不符合 JBT7679-2019 螺旋输送机结构设计要求。（图三）

图三 JBT7679-2019 螺旋输送机结构图

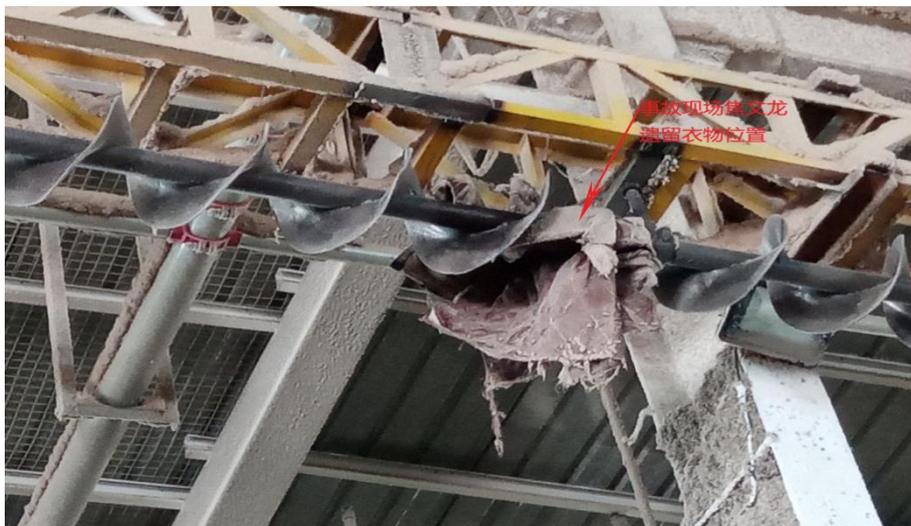
图五 现场设备衣物遗留位置
