**沙湾市柳毛湾镇富民塑料厂“11·28”  
机械伤害事故调查报告  
(公示稿)**

**机械伤害事故调查组**

2023 年 1 月 12 日

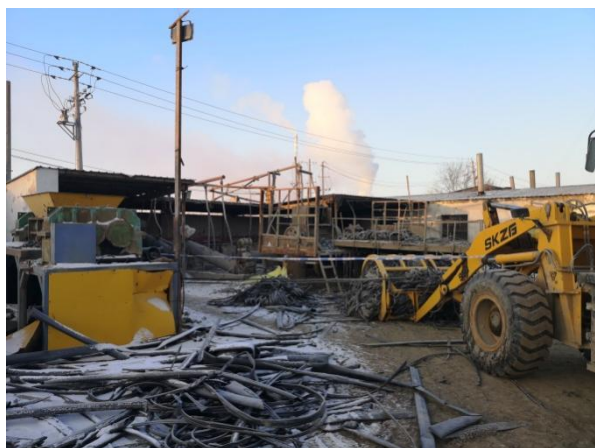
图 2 废旧滴灌带粉碎生产线

事故生产线为废旧滴灌带粉碎生产线（见图 2，图 3 废旧滴灌带粉碎平台），该生产线位于厂区西南角处，生产环境为露天，主要设备由 1200 型复合式塑料粉碎机 1 台（套）、清洗绞笼 1 台（套）、漂洗槽 1 台（套）等。

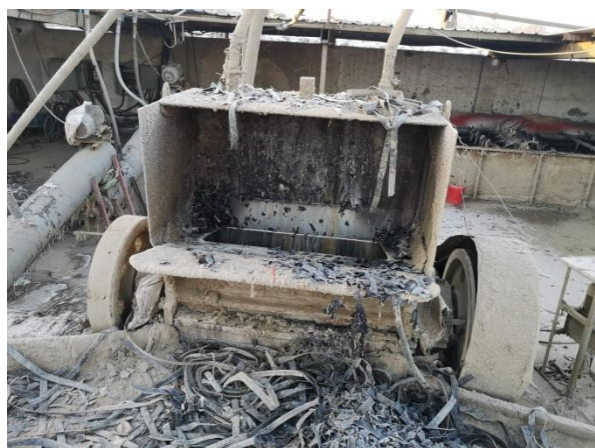
图 4 1200-6 型复合式塑料粉碎机

事故机械（1200-6 型）复合式塑料粉碎机（见图 4），由沙湾市柳毛湾镇富民塑料厂从石河子市北泉镇依铭高科农业机械服务部购入，购入后自行安装、调试、维护，产权归沙湾市柳毛湾镇富民塑料厂所有，无出厂合格证明。

**物的不安全状态：**塑料粉碎机未安装防护装置，不符合 GB-25936.1-2012 橡胶塑料粉碎机机械结构设计要求，设备存在缺陷，致使形成危险区域，导致事故发生。

4、加强对生产现场的安全管理，对现场存在缺陷的设备设施及时采取可靠的安全措施，安全管理部门加强现场监督检查，各车间、区域要严格落实安全生产职责，确保每一项作业在安全措施落实到位的情况下实施。

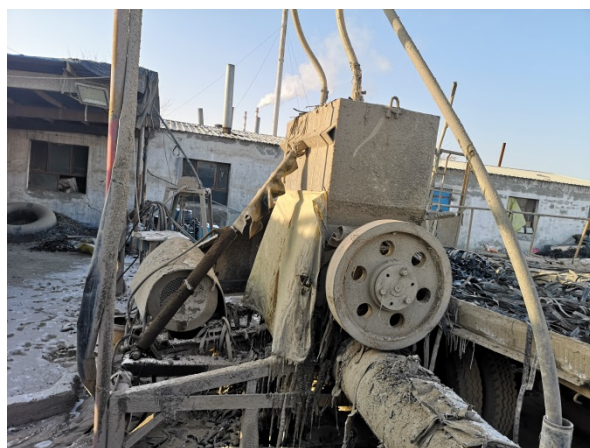
图 5 1200-6 型复合式塑料粉碎机整体外形

电机功率 37KW，电机转速 1480 转/分，生产能力：2T/H，  
粉碎机外形尺寸为：1600mm（长）×1000mm（宽）×  
2000mm（高）（见图 5）。

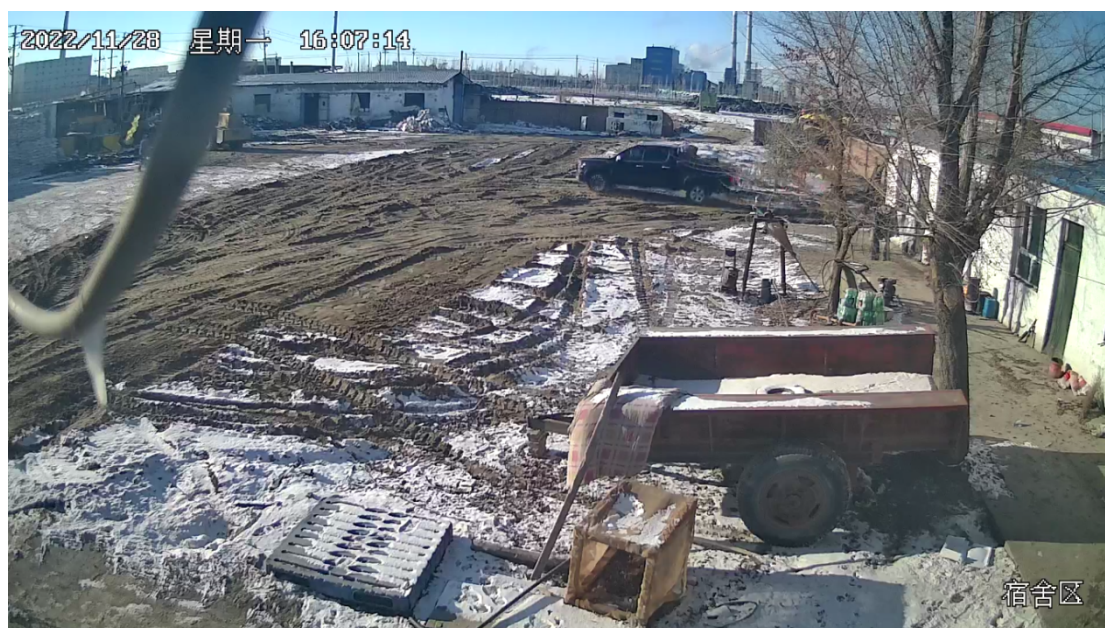
图 6 16:07 分到达事故现场车辆

通过对现场调取的监控摄像记录进行查看，2022 年 11 月 28 日 15 时 42 分，事故发生现场目击者苏海鱼从塑料机操作平台处下来跑往宿舍取手机。查询苏海鱼通话记录 15:44 时至 15:55 时，其与沙湾市柳毛湾镇富民塑料厂主要负责人王新民分别通过三次电话，报告事故状态。监控视频显示 16 时 07 分两辆皮卡车到达事故现场（见图 6），16 时 09 分其中一辆皮卡车拉上伤员送至柳毛湾卫生院救治（见图 7）。（经对视频监控时间进行北京时间校准，视频监控时间与北京时间一致）
